第1原発の今

東日本大震災 7年

熔融燃料回収 高い壁

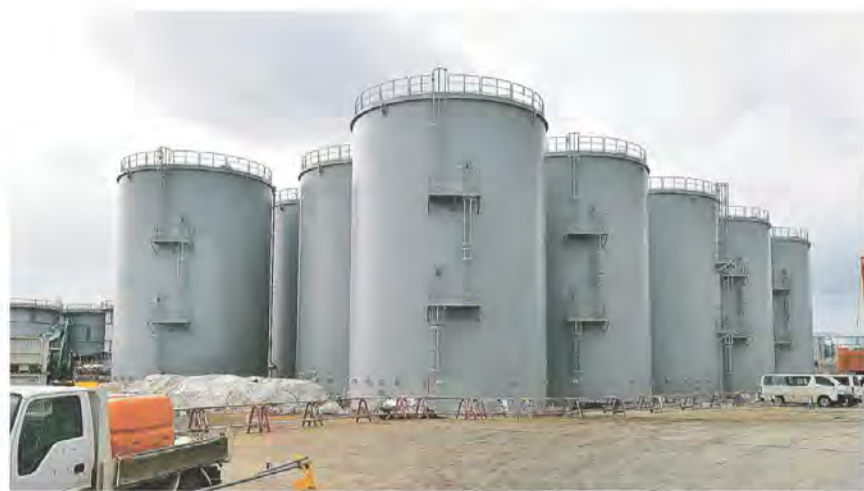
トリチウム水を貯蔵した大型タンクが並ぶ東京電力福島第1原発。汚染水の処分が大きな課題になっている=2月22日

福島第1原発で発生する放射能汚染水は、1〜4号機建屋周辺の地下水をくみ上げる井戸「サブドレン」や、建屋地下の壁の壁一凍土遮水壁など複合的な対策で減少傾向にある。ただ汚染水浄化後も残るトリチウムを含む水の処分方法は決まらず、抜本的な解決方法は依然として見えない。
